## **К ВОПРОСУ О ПРИЧИНАХ ТРЕЩИНООБРАЗОВАНИЯ В ОСНОВНЫХ НЕСУЩИХ ЭЛЕМЕНТАХ ЗДАНИЯ ЕКАТЕРИНБУРГСКОГО ЦИРКА**

*Рассмотрены и проанализированы результаты маркшейдерских измерений смещений реперов в основании здания Екатеринбургского цирка. Показано, что часть опорных колонн со стороны реки Исеть имеют смещения на порядок большие, чем на противоположной стороне здания. Даны рекомендации на постановку непрерывных измерений смещений реперов с целью контроля безопасности эксплуатации здания.*

**A.M. Muhametshin**  
**THE FACTORES THAT CAUSE THE  
FRACTURE FORMATION IN THE MAIN  
BEARING ELEMENT OF  
EKATERINBURGSKIY CIRCUS  
BUILDING**

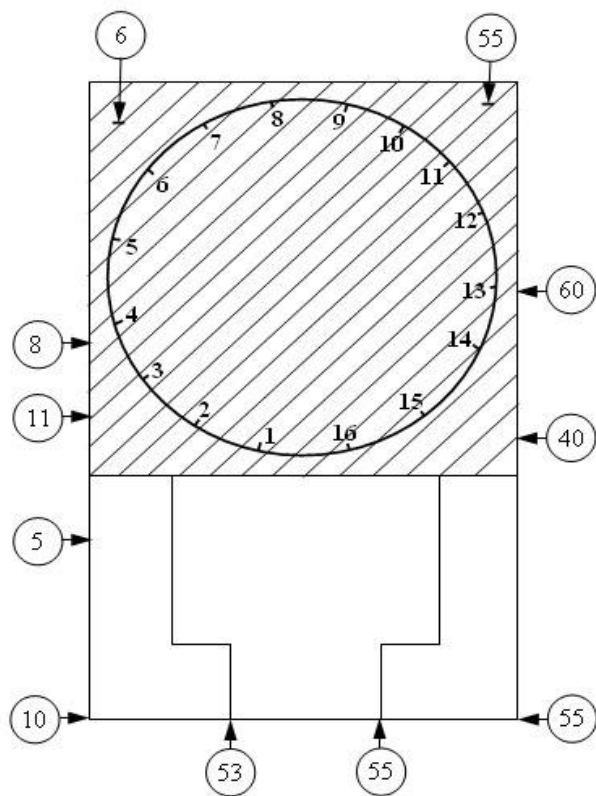
Относительно горных пород в основании здания было выяснено, что из шестнадцати основных опорных колонн по оси 4К половина, от 16 до 7 (см. рис. 1), опиралась (до 1980 г.) на скальный массив. Остальные, от 8 до 15 опирались на сваи (числом до 20 под каждой из колонн), забитые в глиняный массив. Этот массив заполняет субмеридиональный разлом, глубиной свыше 100 м. На границе разлома в здании цирка была выявлена

Рис. 1. Результаты замеров смещений почвы вокруг здания Цирка (по данным В. К. Шляхецкого [Уф ВНИМИ, 1989 г., 4])

опорное кольцо на отметке +10,2 м между колоннами 17-8 и 15-16, в ригелях этого опорного кольца. Эта же причина лежит в основе зарегистрированных смещений почвы вокруг здания по результатам маркшейдерских замеров в разные годы (рис. 1 и 2).

На основании приведенных данных был сделан также и вывод о неравномерном характере нагрузок, а соответственно и деформации грунта в основании здания цирка.

В заключение научно обоснованно рекомендуется разработка, изготовление и монтаж внутри здания Екатеринбургского цирка автоматизированной системы контроля безопасности его эксплуатации.

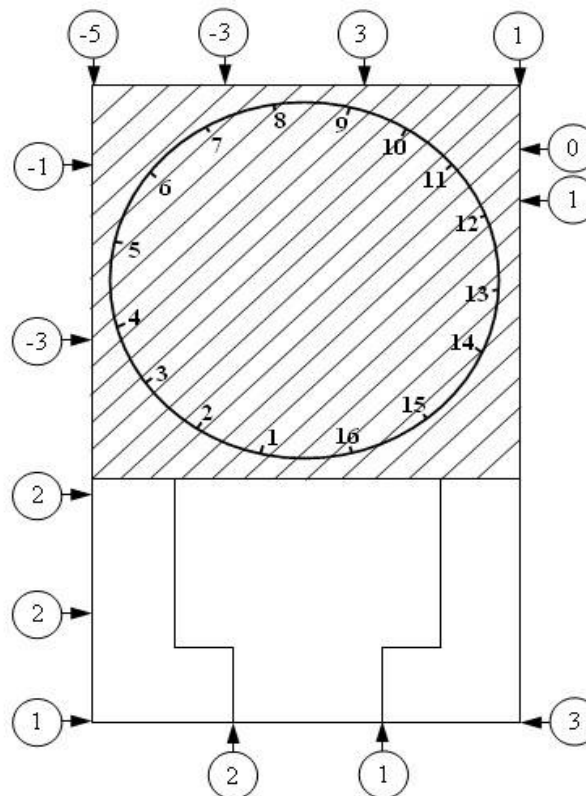
Рис. 2. Результаты замеров смещений вокруг здания Цирка в 2004 г. (июнь-декабрь)

← (55) - репер маркшейдерских замеров и величина смещения в мм

(1, 2, 3) - номера опорных колонн по кольцу оси 4К
