ДИНАМИКА ДЕФОРМАЦИОННЫХ И ФИЛЬТРАЦИОННЫХ ПРОЦЕССОВ НА УЧАСТКЕ НАСЫПНОГО ГИДРОТЕХНИЧЕСКОГО СООРУЖЕНИЯ ПО ДАННЫМ ВИЗУАЛЬНОГО МОНИТОРИНГА

Д.А. Максимов

Dynamics of deformation and seepage in rockfill hydrotechnical facility by visual monitoring data

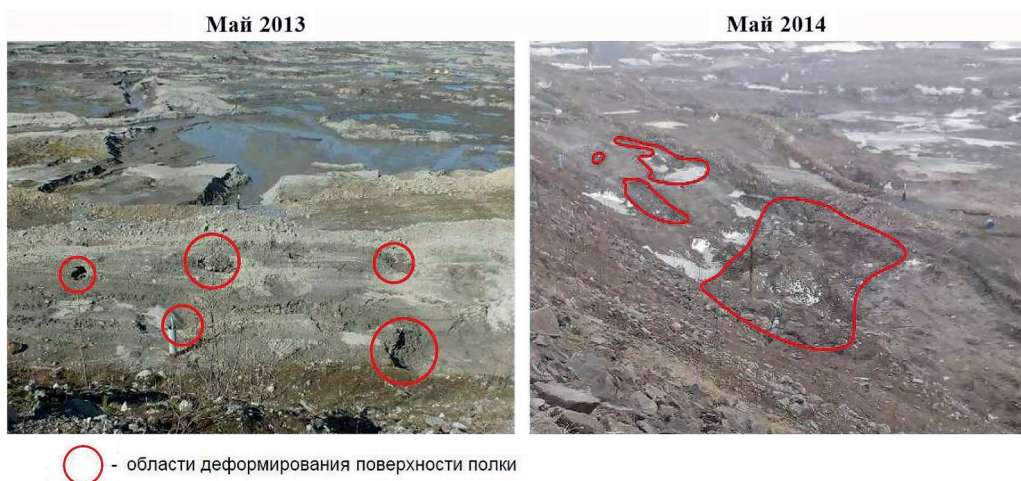
Период начала наблюдений с января по апрель 2013 г. можно охарактеризовать как стабильный, в ходе которого не было выявлено признаков нарушений фильтрационных и деформационных процессов. Однако уже в мае 2013 г. произошло скачкообразное развитие деформации полки на рассматриваемом участке (рис. 1).

Как видно из рис. 1, в ходе периода кратковременного деформирования произошли многочисленные локальные проседания поверхности полки. С мая 2013 г. начался период постепенного деформирования, который продлился до апреля 2014 г. и сопровождался посте-

Рис. 1. Динамика деформирования поверхности полки в период май 2013 г. — май 2014 г.

пенным проседанием небольших участков рассматриваемой полки. В мае 2014 г. произошло повторное кратковременное деформирование поверхности сооружения на обследуемом участке (рис. 1), после которого наступил относительно стабильный период, в течение которого новых деформаций выявлено не было. В периоды постепенного и кратковременного деформирования наблюдалось соответственно постепенное и скачкообразное проседание поверхности полки. При этом проявлений фильтрующихся вод в данный период на поверхности сооружения обнаружено не было. Однако подобный характер деформирования является индикатором наличия в теле сооружения фильтрационных нарушений. Это может свидетельствовать о наличии на участке нарушения фильтрационных процессов, которое на данном этапе развития может не проявляться на поверхности сооружения.

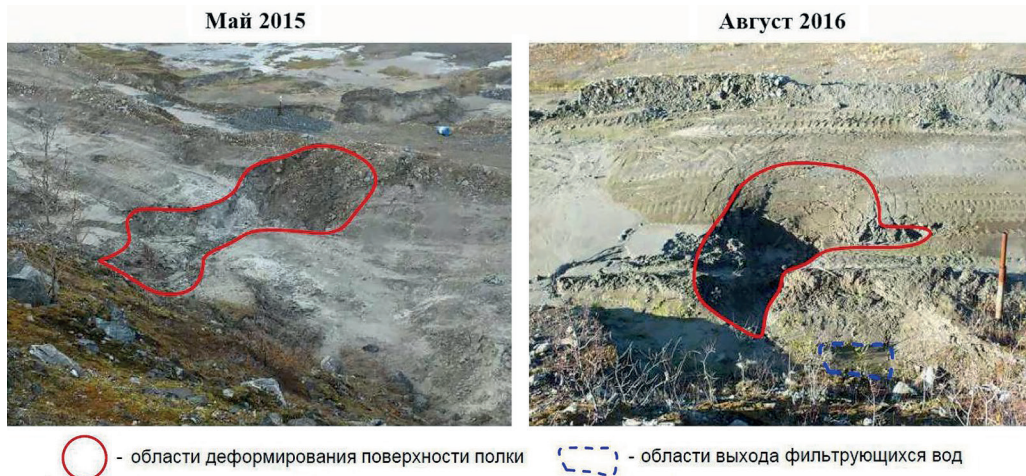
мирования поверхности полки: в мае 2015 г. и августе 2016 г. (рис. 2).

Как видно из рис. 2, деформации снова носили характер проседания. Подобное периодическое возникновение схожих деформаций на протяжении почти 2,5 лет (с января 2013 г. по май 2015 г.) уже позволяет с высокой долей уверенности предполагать наличие на этом участке локального нарушения фильтрационных процессов, происходящих в теле сооружения. Так вода, фильтрующаяся в теле сооружения, могла приводить к вымыванию частиц материала ГТС на данном участке с формированием в теле сооружения полостей или ослабленных зон. При достижении ими критических размеров, определяемых свойствами грунтов, происходило кратковременное или постепенное обрушение вышележащих слоев материала сооружения. В связи с данным предположением были предприняты действия по поиску следов выноса материала сооружения и других индикаторов нарушения фильтрационных процессов на нижележащих полках сооружения и в его основании. Однако в ходе визуального обследования у подошвы сооруже-

Рис. 2. Кратковременное деформирование полки в мае 2015 г. и августе 2016 г.

Однако в августе 2016 г. наряду с кратковременной деформацией был впервые обнаружен выход на поверхность полки воды, фильтрующейся через тело дамбы (рис. 2), который сопровождался выносом мелких частиц сооружения. Наблюдения показали, что вынос материала сооружения не мог происходить с поверхности ГТС по причине, например, атмосферных осадков. Таким образом, во-первых, в августе 2016 г. к наблюдаемым деформациям поверхности полки добавилось еще два индикатора наличия на данном участке локального фильтрационного нарушения. Во-вторых, наблюдаемая динамика проявлений фильтрационных и деформационных процессов на поверхности сооружения позволила сделать предположение о дальнейшем развитии нарушения.

давшиеся деформации были устранены отсыпкой поверхности полки сооружения.

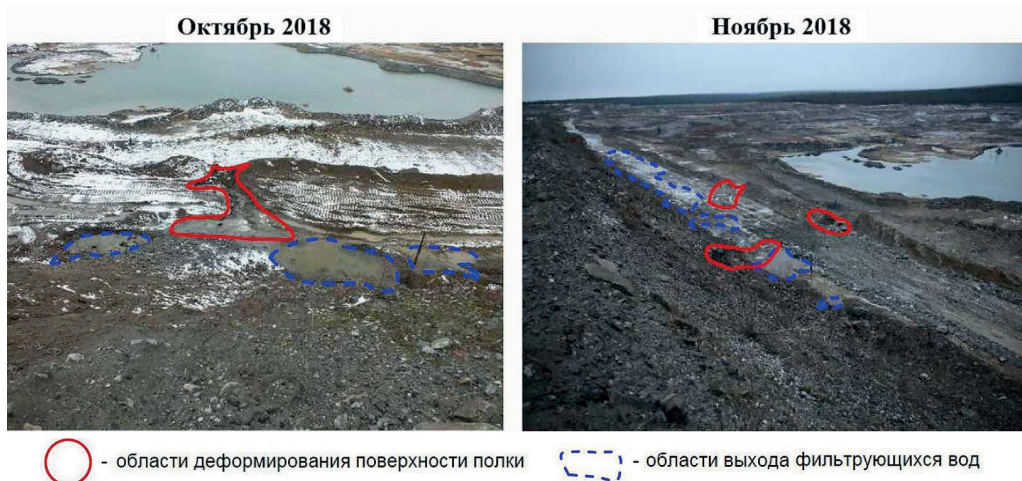
С июля по октябрь 2018 г. наблюдается постепенное усиление водопритока на поверхность полки (рис. 3). Пик водопритока был зафиксирован в октябре 2018 г., после чего в зимний период он начал постепенно снижаться до умеренных значений, однако уже в апреле 2019 г. произошел новый скачек объемов воды, инфильтрующихся на поверхность сооружения.

Усиление фильтрационных процессов сопровождалось новым циклом деформационных процессов. Так, в октябре и ноябре 2018 г. были зафиксированы всплески кратковременных деформационных процессов (рис. 3), которые впоследствии сменились периодом постепенного деформирования поверхности полки сооружения, продлившегося до мая 2019 г.

Одновременная интенсификация выхода на поверхность полки фильтрующейся воды и новые этапы скачкообразного деформирования служат подтверждением сделанного предположения о связанности этих процессов, а также о после-

Рис. 3. Вид сверху участка обследуемой дамбы (октябрь–ноябрь 2018 г.)

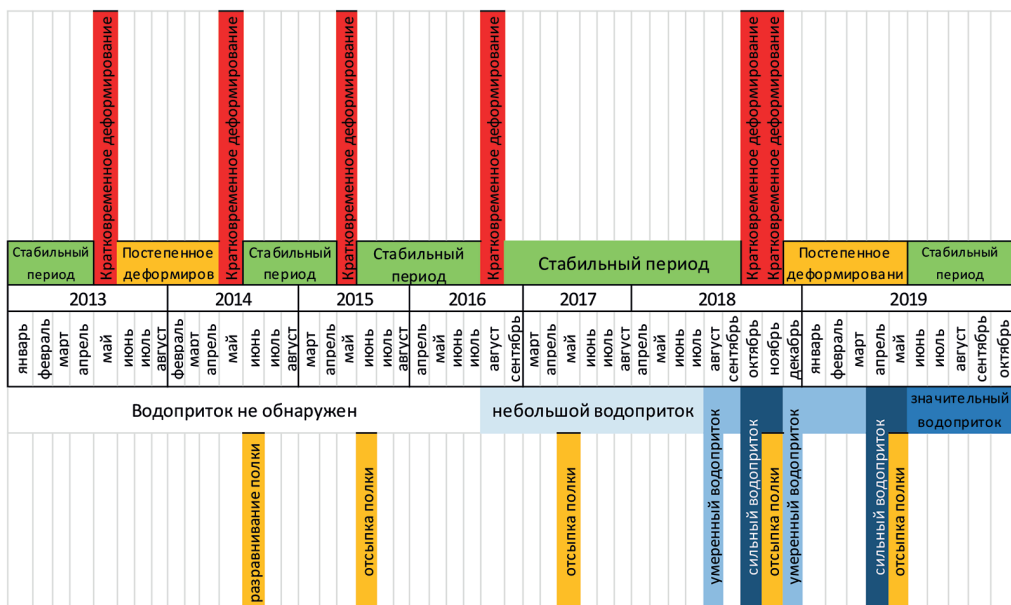
Таким образом, видно, что за период с января 2013 г. по декабрь 2019 г. на рассматриваемом участке насыпного ГТС неоднократно наблюдались проявления деформационных и фильтрационных процессов. Результаты визуального обследования рассматриваемого участка были объединены во временном ряду, представленном на рис. 4. Кроме фильтрационных и деформационных процессов на временной ряд были нанесены периоды восстановления поверхности полки с помощью отсыпки. Для лучшей наглядности временная шкала на рис. 4 была сокращена за счет удаления месяцев, в которых не наблюдалось изменения каких-либо деформационных и фильтрационных процессов, а также иных событий.

Временной ряд, представленный на рис. 4, показывает динамику развития фильтрационных и деформационных процессов во времени. Из временного ряда

видно развитие наблюдаемых фильтрационных процессов: появление воды на полке, усиление водопритока, характеризующееся периодическими всплесками и затуханием. Также видно, что деформационные процессы происходили в течение всего рассматриваемого периода времени, а выход фильтрующихся вод на поверхность полки начался только с августа 2016 г. Такая картина может быть связана с тем, что первые 3,5 года наблюдений фильтрационные процессы, приводящие к деформированию полки сооружения, происходили в скрытой форме и не проявлялись на поверхности, но уже приводили к ее деформированию.

Кроме того, из представленного временного ряда наблюдавшихся на поверхности сооружения явлений хорошо заметен периодичный характер деформаций полки и неравномерное развитие фильтрационных процессов, сопровождающееся периодами усиления выхода на поверхность фильтрующихся вод и

Рис. 4. Временной ряд событий, наблюдавшихся на обследуемом участке
