КОЛЬМАТАЦИЯ ПЬЕЗОМЕТРОВ КАК ИНДИКАТОР РАЗВИТИЯ ФИЛЬТРАЦИОННЫХ НАРУШЕНИЙ В НАСЫПНЫХ ГИДРОТЕХНИЧЕСКИХ СООРУЖЕНИЯХ

Д. А. Максимов

Для цитирования: Максимов Д. А. Кольматация пьезометров как индикатор развития фильтрационных нарушений в насыпных гидротехнических сооружениях // Горный информационно-аналитический бюллетень. — 2021. — № 5–1. — С. 270–279. DOI: 10.25018/0236_1493_2021_51_0_270.

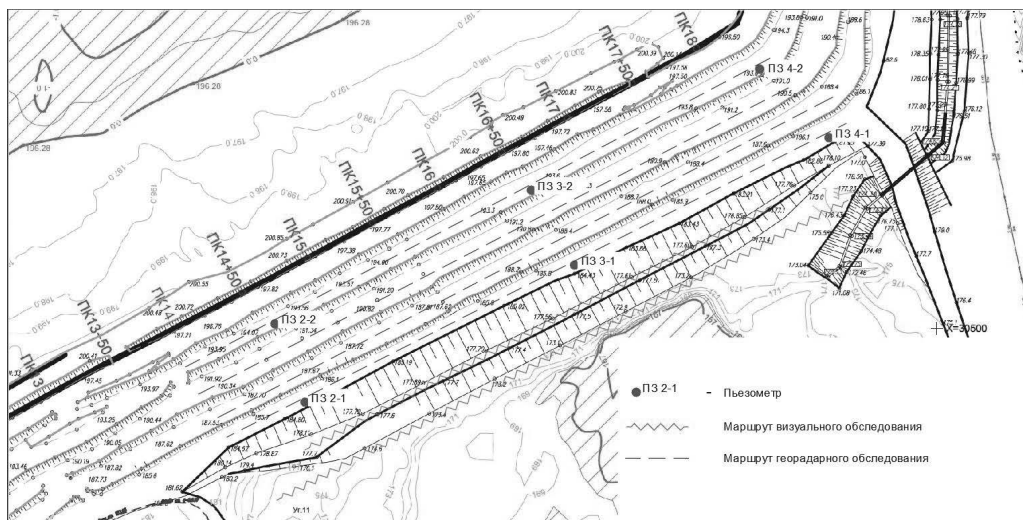
Как видно из рис. 1, на выбранном участке ГТС располагается 3 створа по 2 пьезометра в каждом, на которых было выполнено рекогносцировочное обследование, измерение уровня воды и экспресс-налив, а также визуальное обследование на нижних полках и вдоль подошвы дамбы и георадарное профилирование по полкам дамбы. Рекогносцировочное обследование не выявило механических повреждений пьезометров. Общая информация по проведенному промеру глубин и экспресс-наливу в пьезометрах дамбы представлена в табл. 1.

Рис. 1. Схема работ, проводившихся на участке дамбы
 Fig. 1. Operation flowchart at test site of dam

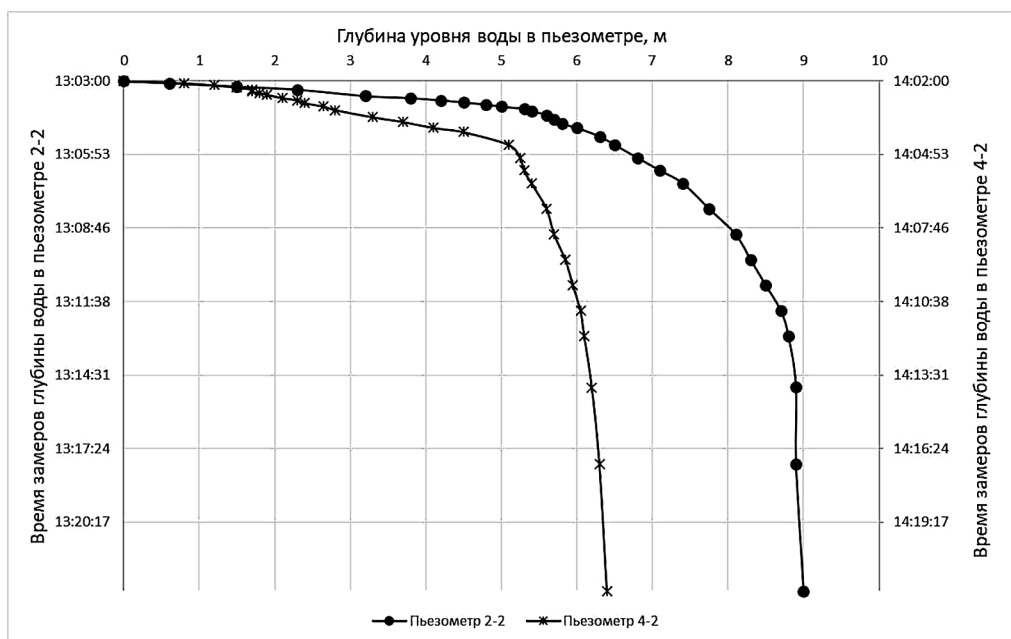
Рис. 2. График восстановления уровня воды в пьезометрах после экспресс-налива
 Fig. 2. Graphic chart of water-level recovery in piezometers after express pouring

Из сопоставления графиков восстановления уровня воды в пьезометрах 2–2 и 4–2 после экспресс-налива видно, что уровень воды в пьезометре 4–2 восстанавливался медленней, чем

в пьезометре 2–2. Так, например, глубина воды 6 м была достигнута в пьезометре 2–2 через 2 мин после начала восстановления, а в пьезометре 4–2 — лишь через 8,5 мин.

На основании представленных данных, можно сделать выводы, во-первых, о заилинии пьезометра 4–2 водонепроницаемыми средне- и крупнозернистыми песками, а во-вторых, о кольматации фильтра данного пьезометра. Таким образом, на основании данных исследований пьезометрической сети ГТС хвостохранилища удалось выявить участок дамбы, на котором происходит кольматация пьезометра. Соответственно, если верно сделанное предположение о влиянии на кольматацию фильтра пьезометра развития фильтрационного нарушения, то на рассматриваемом участке дамбы должны наблюдаться и другие признаки подобных нарушений. Для идентификации фильтрационных нарушений рассмотрим

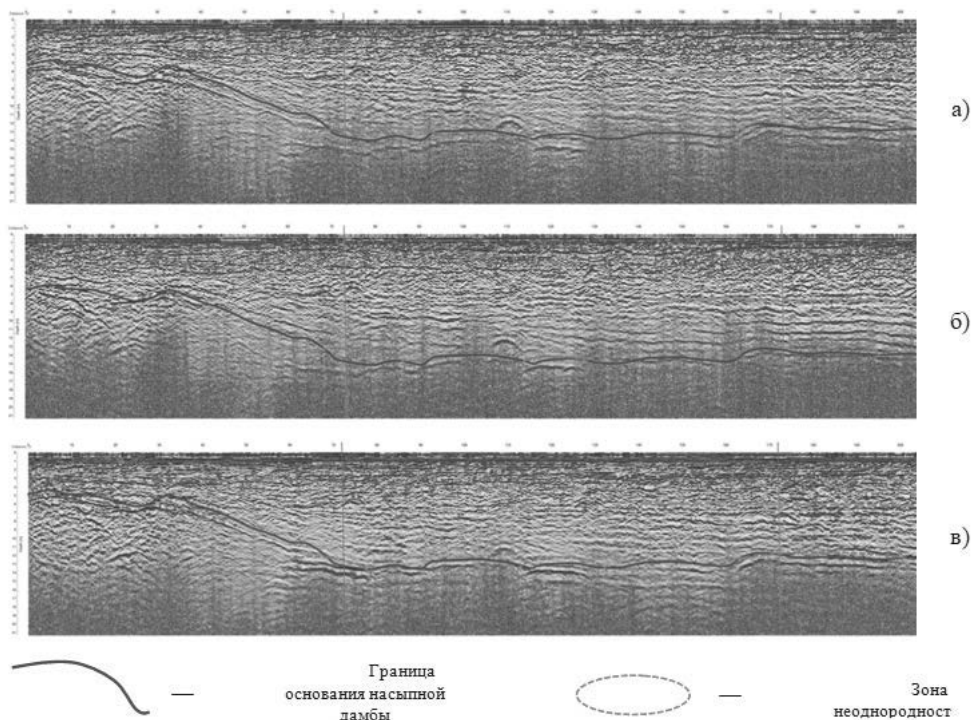
Так, георадарное обследование дамбы хвостохранилища в предыдущие циклы наблюдений позволили выявить наличие зон неоднородностей [12]. При этом зоны неоднородности выделяются ниже уровня фильтрующихся вод, что свидетельствует об их взаимосвязи с фильтрационными процессами в теле ГТС (рис. 3). Однако геофизические методы не позволяют однозначно устанавливать характер и параметры выделяемых зон, кроме того, на результат георадарного обследования оказывают значительное влияние субъективные факторы, возникающие при интерпретации полученных данных [13]. В связи с этим в комплексе с георадарным обследованием был применен такой

Рис. 3. Фрагменты радарограмм ежемесячного обследования дамбы хвостохранилища с выделенными зонами неоднородности. а) — март, б) — апрель, в) — май. [12]
Fig. 3. Fragments of monthly GPR radarograms of tailings dam with specified zones of heterogeneity: (a) March, (b) April, (c) May [12]

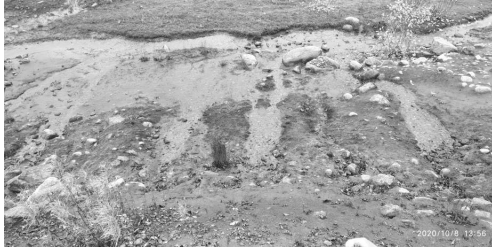
В ходе визуального обследования нижележащих полок ГТС были обнаружены выходы воды у подошвы сооружения (рис. 4).

Обнаруженные выходы воды расположены в створе с пьезометром 4—2, что подтверждает наличие локальных фильтрационных нарушений именно на данном участке дамбы. При этом видно, что в зоне выходов воды на поверхность имеются небольшие наносы пылеватых песков хвостовых отложений. Это свидетельствует, во-первых, о фильтрационном происхождении наблюдаемой воды, а не о природном, например, о наличии родника в основании соору-

Рис. 4. Выходы воды у подножия дамбы
Fig. 4. Water outlet at dam bottom

жения. Во-вторых, наблюдаемые отложения служат дополнительным свидетельством нарушения на данном участке дамбы баланса сдвигающих и удерживающих сил, действующих на частицы материала сооружения, в результате чего частицы сооружения были вымыты на поверхность, что служит дополнительным подтверждением утверждения о связи кольматации с выносом частиц сооружения.
