ВЛИЯНИЕ ФИЛЬТРАЦИОННЫХ НАРУШЕНИЙ НА УРОВЕНЬ ФИЛЬТРУЮЩИХСЯ ВОД И СОСТОЯНИЕ НАСЫПНОГО ГИДРОТЕХНИЧЕСКОГО СООРУЖЕНИЯ

Д. А. Максимов

Горный институт — обособленное подразделение Федерального исследовательского центра
«Кольский научный центр Российской академии наук», Апатиты, Россия

Impact of impaired permeability on percolating water level and on condition of rock-fill hydrotechnical facility

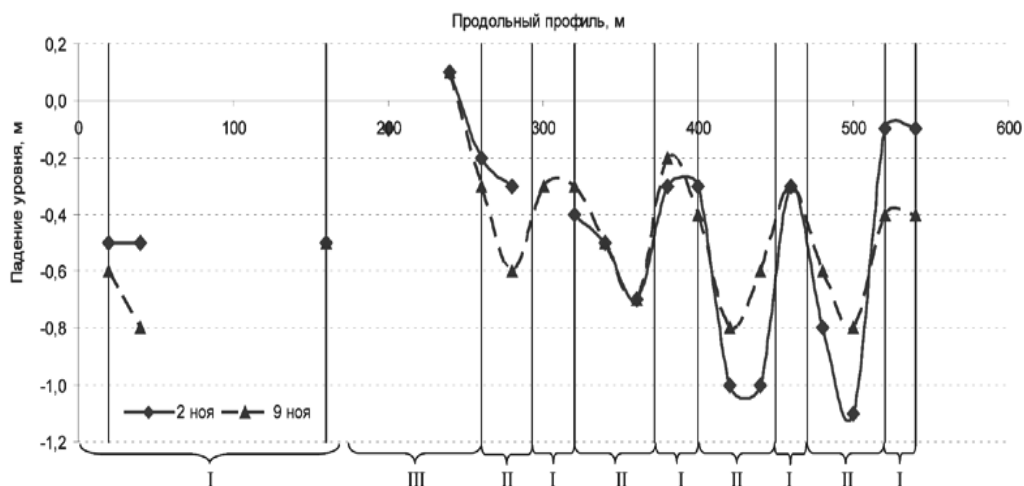
Рис. 2. Изменение уровня воды вдоль уступа дамбы к значениям 24 декабря 2012 года [11]
 Fig. 1. Change in water level along dam bench as against the values as of December 24, 2012 [11]

Как видно из рис. 2, уровень фильтрующихся вод претерпевает существенные изменения на относительно небольших участках дамбы. Например, был выделен ряд зон, на которых отмечается существенное понижение уровня фильтрующихся вод (Зоны II), что объясняется фильтрационными нарушениями [11]. Кроме того, видно, что уровень воды претерпевает существенные изменения не только в зависимости от расстояния от начала дамбы, но и от времени проведения измерений. Так, существенная разница в графиках изменения уровня воды по данным, полученным 2 и 9 ноября, может быть объяснена существенным изменением

уровня фильтрующейся воды, произошедшим за представленную неделю.

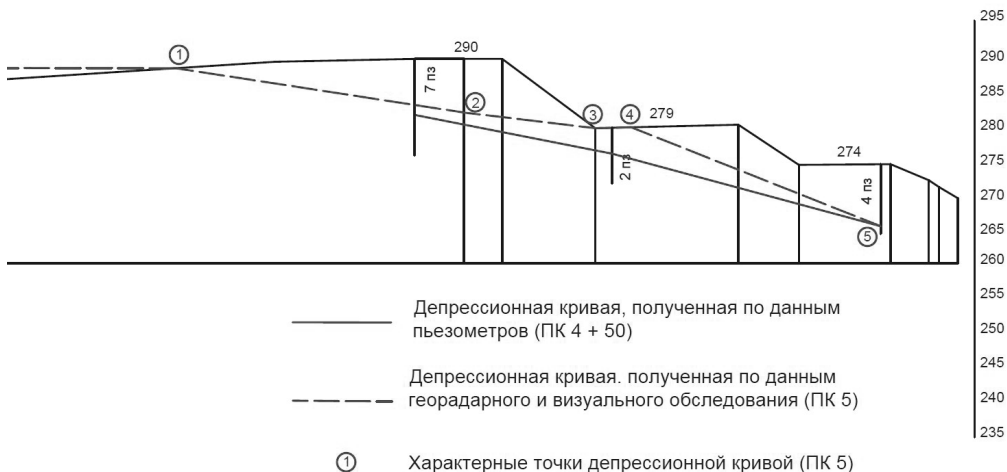
Рис. 3. Положения депрессионной кривой на 9 ноября
 Fig. 3. Depression curve by November 9

Депрессионная кривая, полученная по данным георадарного и визуального обследования, представленная на рис. 3, построена по характерным точкам, и отстоит от пьезометрического створа на 50 м вдоль оси дамбы. Точки 1, 3 и 4 определены по данным визуального наблюдения как место выхода и инфильтрации воды из тела и в тело ГТС; точка 2 получена по результатам георадарного профилирования; точка 5 взята по данным измерений уровня воды в пьезометре 4пз.

Из рис. 3 видно, во-первых, что депрессионная кривая, построенная по данным визуального и георадарного обследования, имеет больше точек, таким образом, более детально отражает происходящие в ГТС фильтрационные процессы. Во-вторых, видна разница между получившимися кривыми, что приводит к тому, что оценка устойчивости дамбы по депрессионной кривой, построенной по результатам измерений воды в пьезометрах, не отражает реального состояния ГТС уже на участке, отстоящем на 50 м от пьезометрического створа, особенно на участке 4–5 кривой. Такое расхождение в положениях депрессионных кривых и, соответственно, в устойчивости ГТС объясняется наличием локальных фильтрационных нарушений.

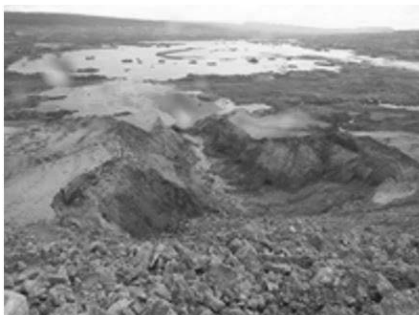
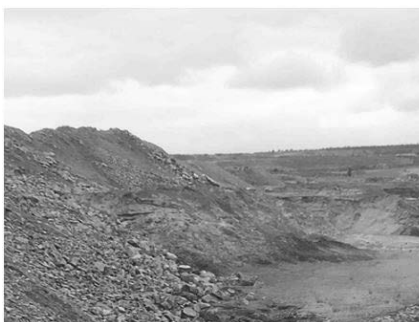
Рис. 4. Отсыпка нижнего уступа дамбы
 Fig. 4. Fill of bottom bench of dam

Май 2015 (вид с вышележащей полки)

Май 2015 (вид сбоку)

Как видно из рис. 4, до восстановления полки наблюдались размывы и выходы фильтрующихся вод на склон нижнего бьефа дамбы. Данные выходы фильтрующихся вод носили локальный, сконцентрированный характер. После проведения восстановительных работ выход на поверхность наблюдавшимся ранее потоком был перекрыт. Рассмотрим, как это повлияло на уровень фильтрующихся вод и положение депрессионной кривой на вышележащих участках. На рис. 5 представлены графики изменения уровня воды в пьезометрах, находящихся на вышележащей полке.

нения на положение депрессионной кривой при применении отсыпки и других работ рассмотрим пример влияния восстановления нижней полки выбранной в статье дамбы на уровень фильтрующихся вод. На рис. 4 представлены фотоснимки участков дамбы до и после восстановительных работ.

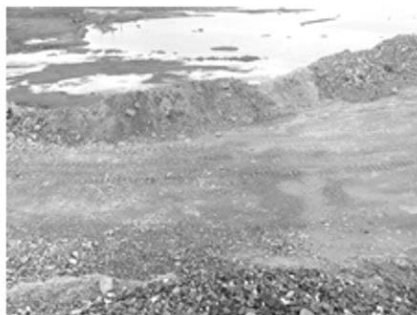
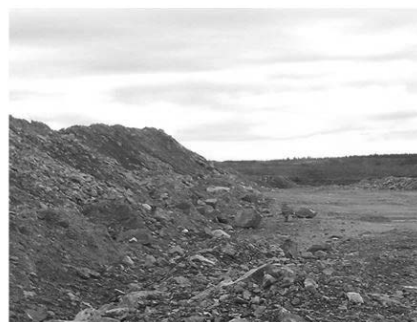
Август 2015 (вид с вышележащей полки)

Август 2015 (вид сбоку)

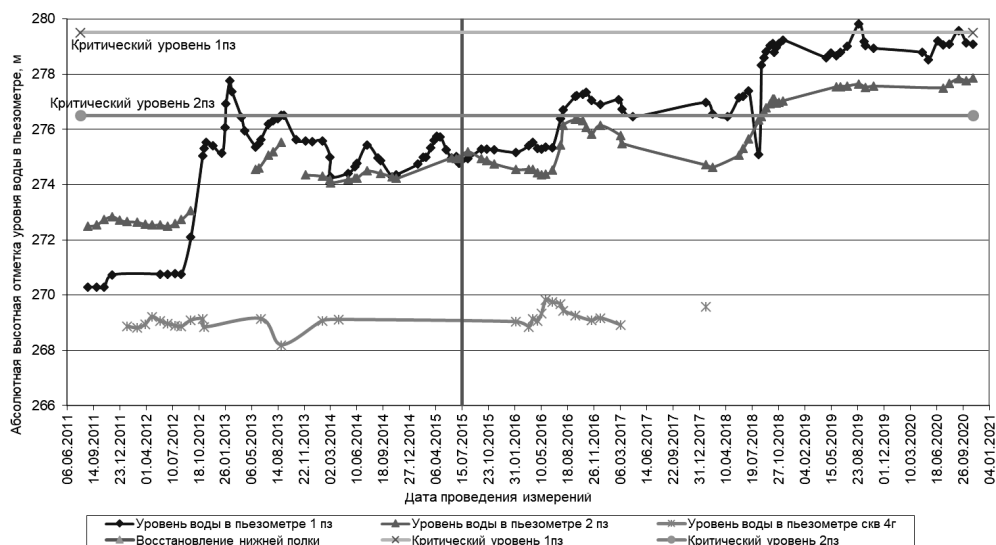
Рис. 5. График изменения уровня воды в пьезометрах

Видно, что высота столба воды в пьезометре скв 4г сильно отличается от аналогичного показателя в пьезометрах 1пз и 2пз. Такое расхождение объясняется слишком большой глубиной пьезометрической скважины скв 4г – первые десятки метров при глубине фильтрующейся воды порядка 5 м. Однако динамика изменения уровня фильтрующихся вод будет проявляться и в данном пьезометре, но в меньшем масштабе и искаженных значениях.

Как видно из рис. 5, на протяжении первого года после восстановительных работ не наблюдалось какого-либо существенного изменения уровня фильтрующихся вод, что объясняется невысокими противofильтрационными свойствами только что отсыпанных неконсолидированных песков. После отсыпки происходит постепенная консолидация и уплотнение материала, что сопровождается увеличением противofильтрационных свойств восстановленной полки. При этом восстановление полки само по себе практически не влияет на фильтрационные потоки,

Оценить влияние, оказываемое на депрессионную кривую, можно, посмотрев на график изменения уровня воды в пьезометрах 1пз и 2пз. Например, видно, что абсолютная отметка высоты столба воды в пьезометре 2пз изменилась от 274 до почти

278 м. При этом на графиках (см. рис. 4) видно, что повышение уровня фильтрационной кривой было достаточно велико, чтобы значения глубины воды в пьезометрах 1пз и 2пз приблизились или превысили проектные критические значения, что свидетельствует о вероятной потере устойчивости сооружения.
