М.К. Сороченко, В.В. Лобанов, А.В. Письменный
ОПЫТ ОБНАРУЖЕНИЯ И ЛИКВИДАЦИИ
ПОД МЕТЕГЕРО-ИЧЕРСКИМ ВОДОНОСНЫМ
КОМПЛЕКСОМ ГЕОЛОГОРАЗВЕДОЧНЫХ СКВАЖИН
НА РУДНИКЕ «МИР»

Описан практический опыт обнаружения и вскрытия геологоразведочных и иных скважин, приведено описание актического состояния вскрытых забоев скважин.

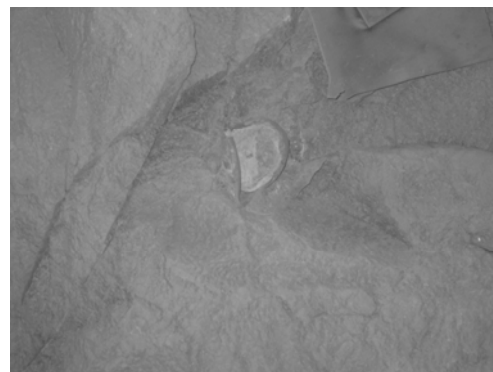
Рис. 3. Цемент в скважине №1

Аналогичная ситуация зафиксирована и на скважине №1 (рис. 3). На этой скважине было доступно проведение испытаний прочности цементного камня, которые были проведены с использованием прибора «ОНИКС» ударного типа.

Среднестатистическая прочность цементного камня составила, примерно, 5-6 МПа, что соответствует требуемой прочности материала складочного массива.

3. Состояние вскрытых забоев скважин т2 и т5, прочностные характеристики цементного камня также позволяет утверждать, что скважины качественно ликвидированы и не представляют опасности для ведения горных работ на горизонте.

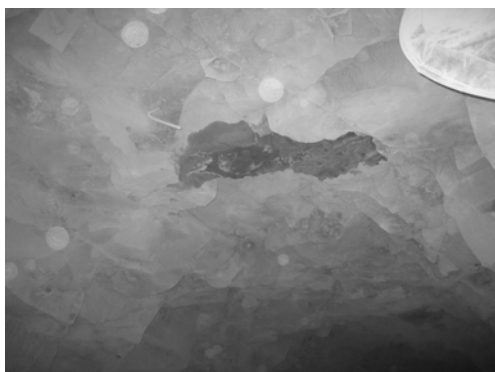
Рис. 4 Масштабы увлажнения массива вокруг скважины № 3

Несколько иная ситуация зафиксирована на скважине №3 (рис.4). Вокруг ее ствола отмечалась зона увлажнения диаметром, примерно, 1 метр, с капельно-жидкими выделениями рассолов (рис.5). -

Замеренный расход водопроявления составил менее 1 л/сутки и за период наблюдения продемонстрировал заметную тенденцию к уменьшению (прекратился через 3 недели). Проведенный химический анализ рассолов из водопроявления показал существенно хлор-натриевый их состав

с присутствием солей кальция и магния. Запах сероводорода на момент обследования не ощущался. В целом, состав рассолов из водопроявления качественно по основным солям похож на состав рассолов метегероичерского водоносного комплекса, однако, с минерализацией, в 1,5 раза превышающей минерализацию подмерзлотных рассолов. Кроме того, внимание привлек состав заполнителя ствола скважины т4 (см. рис. 5). Очевидно, что это буровой шлам карбонатных пород, уплотненный при долгом нахождении в стволе скважины под давлением, легко высыпавшийся при прикосновении.

Но, вместе с тем, учитывая отсутствие подтверждающих документов (исполнительной документации) по скважине т4, для обеспечения достаточной безопасности ведения горных работ на горизонте -195 м целесообразно осуществить комплекс мероприятий по дополнительной цементации забойной части скважины. Для этой цели представляется достаточным реализовать предложение специалистов МСШСТ пробурить наклонную скважину из расположенной неподалеку на этом же горизонте выработки до подсечения ею ствола скважины т4 в 10 м выше кровли выработки.

4. Характер и состав водопроявлений на вскрытом забое скважины т4 позволяют констатировать с достаточной вероятностью локальность водопроявления и отсутствие связи с водоносным комплексом. В то же время, отсутствие подтверждающих документов (исполнительной документации) по конструкции скважины и результатов контроля нагнетания в нее тампонажного раствора требует проведения дополнительных работ по цементации забоя этой скважины.
